Приложение № 2
акта обследования ОСИ
к паспорту доступности ОСИ
«25» июн 2019 г.
№ 18

Акт обследования входа (входов) в здание объекта МБОУ СОШ № 18

Фотографии входа (входов) в здание объекта МБОУ СОШ № 18

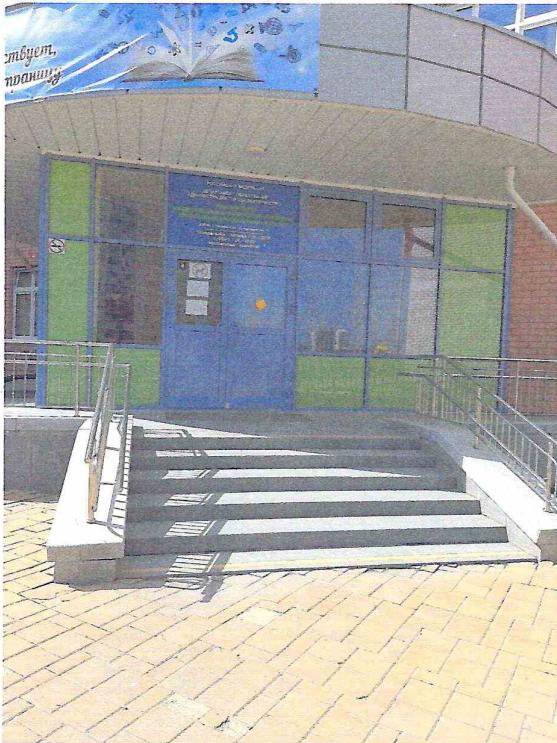
Здание объекта МБОУ СОШ № 18 (ул. Авиационная, 18) имеет два основных входа, расположенных со стороны ул. Союзная. Один вход – центральный, оборудован кнопкой вызова персонала, пандусом с соответствующим углом наклона и разноуровневыми поручнями. Крыльце центрального входа имеет по 6 ступеней с двух сторон, разноуровневые поручни. На крайние ступени нанесены контрастные линии желтого цвета. Полотно входных распашных дверей (оба распашных полотна дверей 90 см) комбинированное: металлический профиль со стеклянной вставкой. На стекле размещен сигнальный круг контрастного желтого цвета на высоте около 150 см.

Центральный вход, литер А

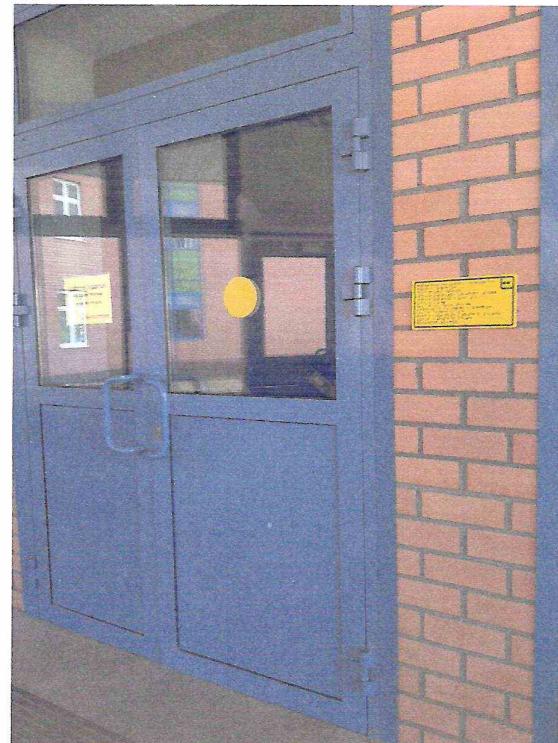
Центральный вход, литер А

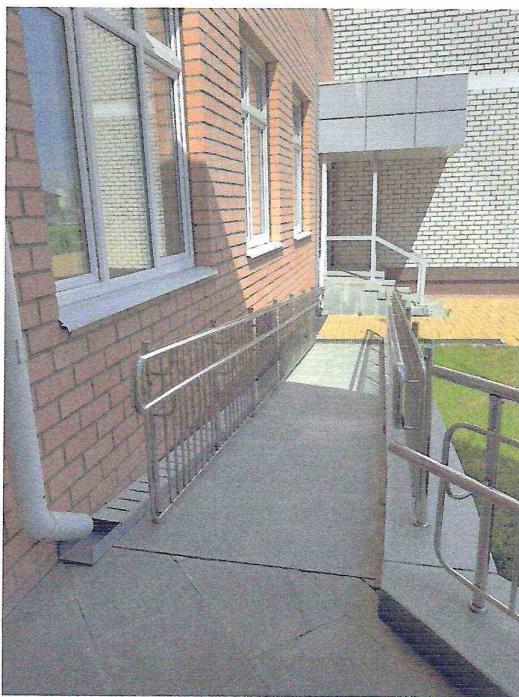
Пандус. Центральный вход, литер А Один из эвакуационных входов

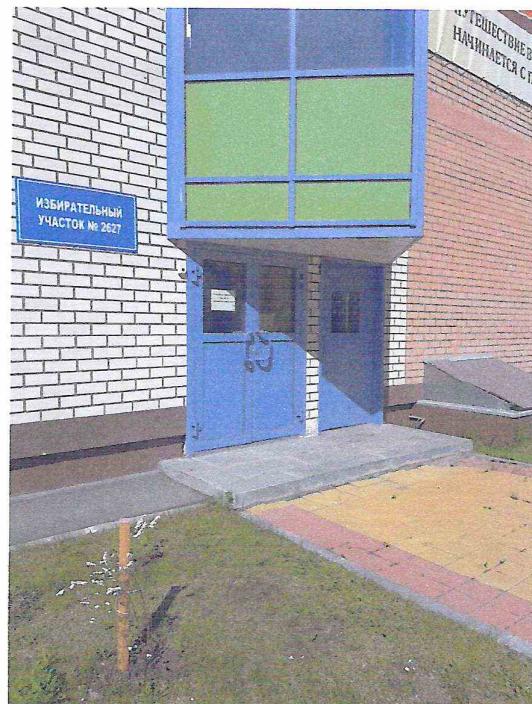
Дополнительно в здании объекта имеются 9 пожарных и эвакуационных выходов (включая погрузочно-разгрузочную зону пищеблока). Эвакуационные выходы лестниц № 1, № 2, № 3 (выходят на школьный двор со стороны ул. Союзная), № 4 (выходит на административно-хозяйственный двор со стороны проулка Уктусский), № 5 (выходит на спортивное ядро, обращен на сервитут). Двери полуторные распашные. Полотно комбинированное: металлический профиль, стеклянная вставка. Выход из столярной мастерской (на школьный двор со стороны ул. Союзная). Полотно комбинированное: металлический профиль, стеклянная вставка. Также имеются 2 выхода из зала приема пищи, выход из помещений пищеблока. Полотно комбинированное: металлический профиль, стеклянная вставка.

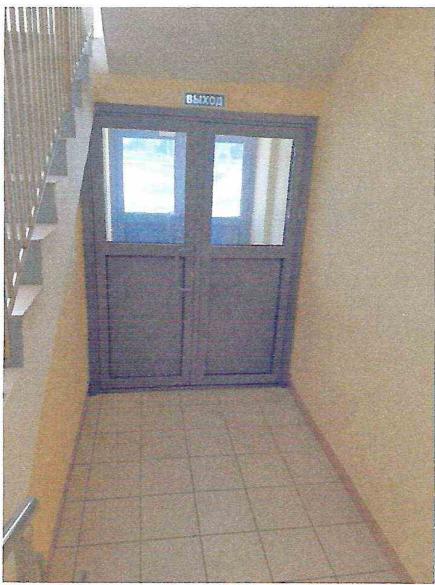
Все выходы оборудованы магнитными замками и поворотными механизмами (закрываются и открываются без ключа). При сработке сигнализации магнитные замки дверей, СКУД в автоматическом режиме встают на нейтральную позицию (размагничиваются). Что позволяет беспрепятственно выйти из помещения здания объекта.

Эвакуационный выход (вид изнутри).

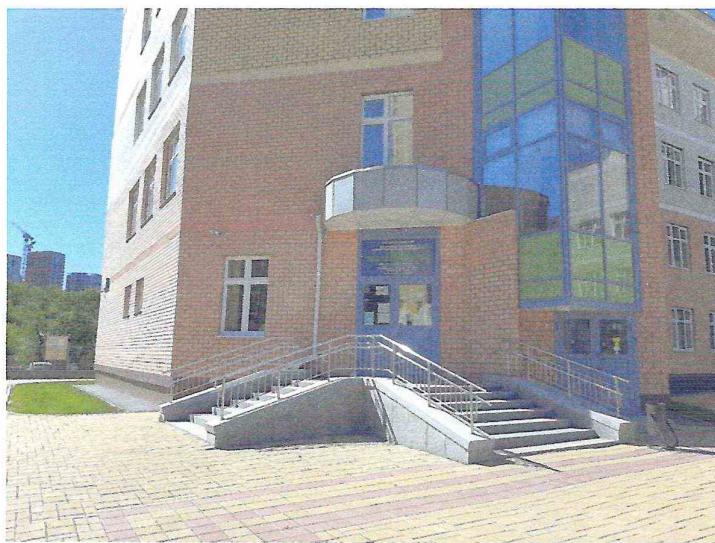
Второй основной вход имеет по 6 ступеней с двух сторон, разноуровневые поручни. На крайние ступени нанесены контрастные линии желтого цвета. Полотно входных распашных дверей (оба распашных полотна дверей 90 см) комбинированное: металлический профиль со стеклянной вставкой. На стекле размещен сигнальный круг контрастного желтого цвета на высоте около 150 см. Пандус отсутствует. Кнопка вызова отсутствует.

Вход, литер Б
